**Identificación de las causas generadoras de siniestros de tránsito en la intersección que comprende la Vía Quinindé y Brisas del Colorado. Sector 1**

*Identification of the causes of traffic accidents at the intersection that includes Vía Quinindé and Brisas del Colorado. Sector 1*

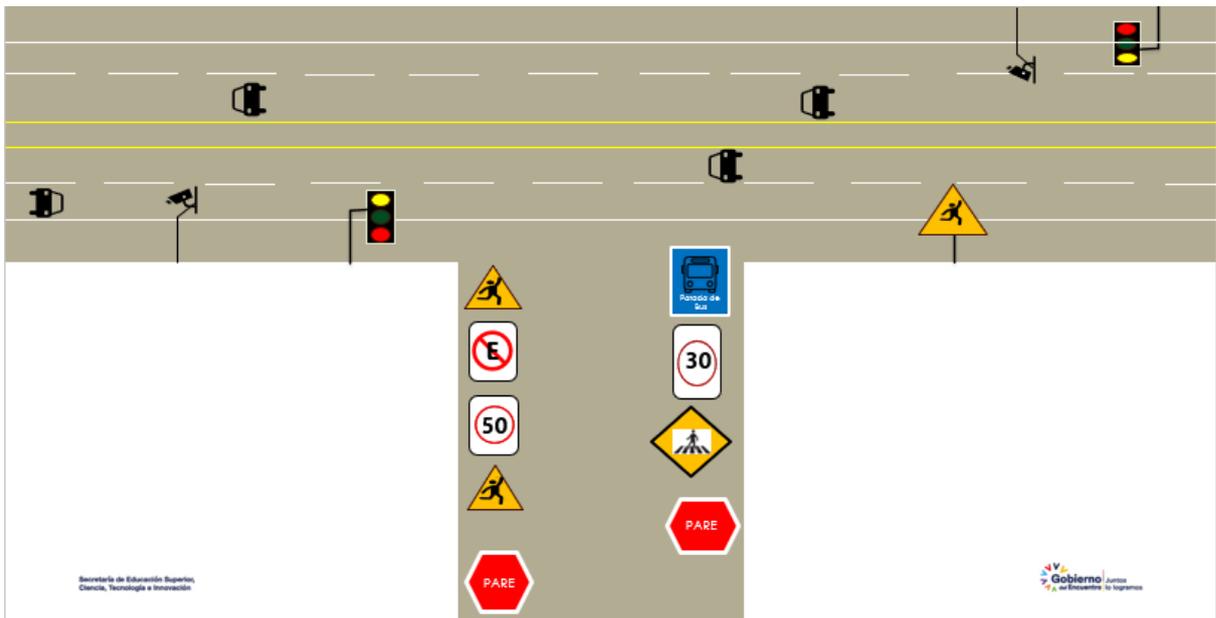
**Figura 3:** Características de la red vial de la intersección de Vía Quinindé y Brisas del Colorado sector.

En la presente figura se puede observar las dimensiones de las vías de la intersección que comprende la vía Quinindé y Brisas del Colorado sector 1, En el caso de la vía Quinindé con Dirección Norte- Sur, este te permite la conexión con el centro de la ciudad y a su vez con el terminal terrestre y la zona rosa, mientras que en el sentido de circulación Sur-Norte permite la conexión zonas externas de la ciudad y al mismo tiempo conexión con ciudades externas de la ciudad. Esta vía cuenta con 2 carriles de circulación por sentido y la capa de rodadura está construida con material asfáltico usado. Mientras que la entrada a brisas sector 1 con sentido Este-Oeste permite la conexión con el sector de brisas del colorado sector 2 y con sectores rurales de la zona de igual manera la calzada de esta zona cuenta con 2 carriles de circulación por sentido y su capa de rodadura está construida con asfalto usado en estado regular.
