## Evaluación del efecto de puntos calientes en centros hospitalarios mediante el uso de termografía

*Evaluating the effect of hot spots in hospitals using thermography*

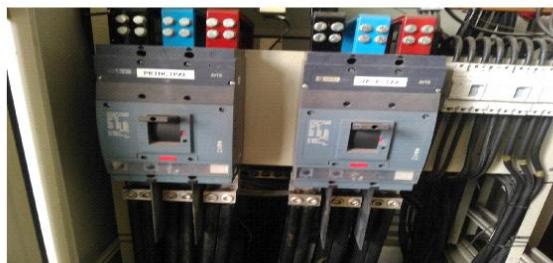
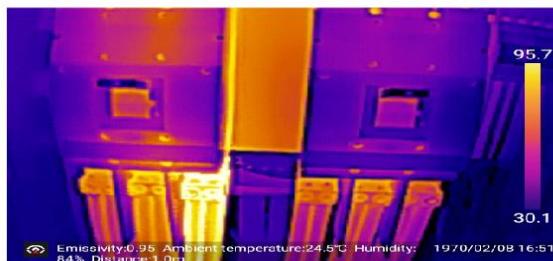
**Figura 1.** Termografía calentamiento de terminales de salida Hospital Dr. Gustavo Domínguez

Empezamos en los terminales de entrada y los de salida de un disyuntor del Hospital General Dr. Gustavo Domínguez Z. figura 1, en donde se observó del calentamiento anómalo que presentaban los terminales de entrada y los de salida de un disyuntor y el que fue considerado en estado “crítico”, ya que la temperatura supera los 70 °C, lo que indica un alto riesgo de fallo por sobrecalentamiento. Por tanto, es necesario llevar a cabo un mantenimiento correctivo de inmediato y, si se determina que hay una sobrecarga continua, sustituir el interruptor por uno que maneje más amperios, junto con cables de mayor diámetro. En cambio, el disyuntor del Hospital del IESS Santo Domingo figura 2, se observa un calentamiento en los terminales de entrada y salida del breaker. La severidad tomada como referencia debido a la variación de temperatura es de leve, por lo cual se recomienda instalar terminales adecuados en los conductores y ajustar todos los tornillos del tablero.

INFORMACION	VALOR
Temperatura ambiente	24,5°C
Emisividad	0,95
Temperatura máxima	95,7°C
Humedad relativa	84%
Distancia	1 m

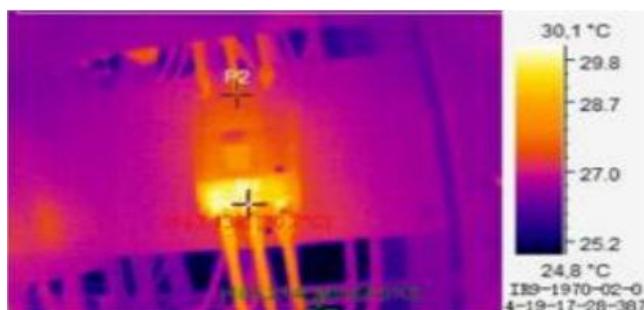
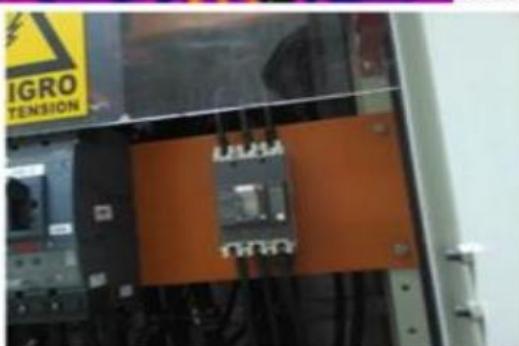
**Figura 2.** Termografía calentamiento de terminales de entrada Hospital del IEES Santo Domingo

Información de imagen	Valor
Temperatura Mínima	24,5 °C
emisividad	0,95
Temperatura Máxima	30,7 °C
Temp ambiente	24,0 °C
Nombre del archivo	IR_1970-02-04-19-17-28-387.jpg
P1:emisividad	0,95
P1:Máximo	30,1 °C
P2:emisividad	0,95
P2:Máximo	27,3 °C

$$\Delta t = 5,6 \text{ °C}$$

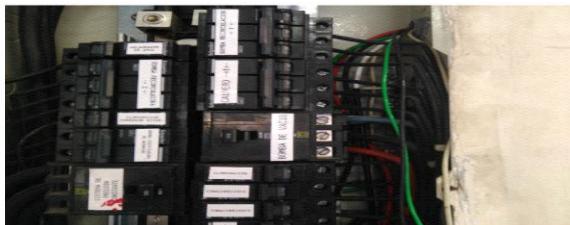
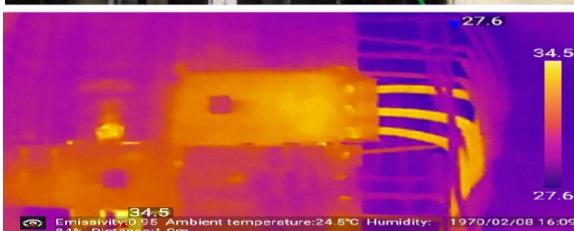
**Figura 3.** Termografía de los Brackets Hospital Dr. Gustavo Domínguez

Procedimos con la toma de datos de los tableros principales, en la Hospital General Dr. Gustavo Domínguez Z. figura 3, y del Hospital del IEES Santo Domingo figura 4, en ambos casos se determino una severidad leve, y se recomienda cambio y ajuste de terminales para evitar problemas futuros.

INFORMACION	VALOR
Temperatura ambiente	24,5°C
Emisividad	0,95
Temperatura máxima	34,5°C
Humedad relativa	84%
Distancia	1 m

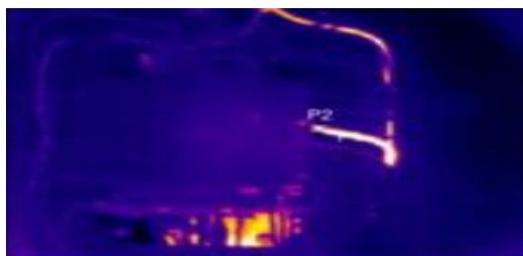
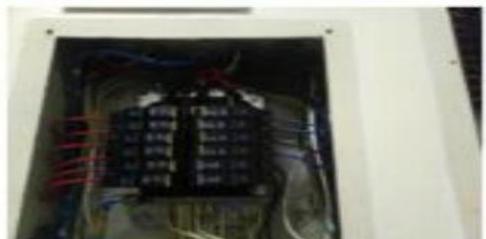
**Figura 4.** Termografía de los Brackets hospital del IESS Santo Domingo.

Información-dia-Imagen	Valores
Nombre del archivo	IR_1970-02-04-20-46-45-005.jpg
Temperatura Mínima	21.4 °C
emisividad	0.95
Temperatura Máxima	47.3 °C
Temp ambiente	24.0 °C
PTemisividad	0.95
P1 Máximo	23.1 °C
P2emisividad	0.95
P2Máximo	43.0 °C

$$\Delta t = 21.6 \text{ °C}$$

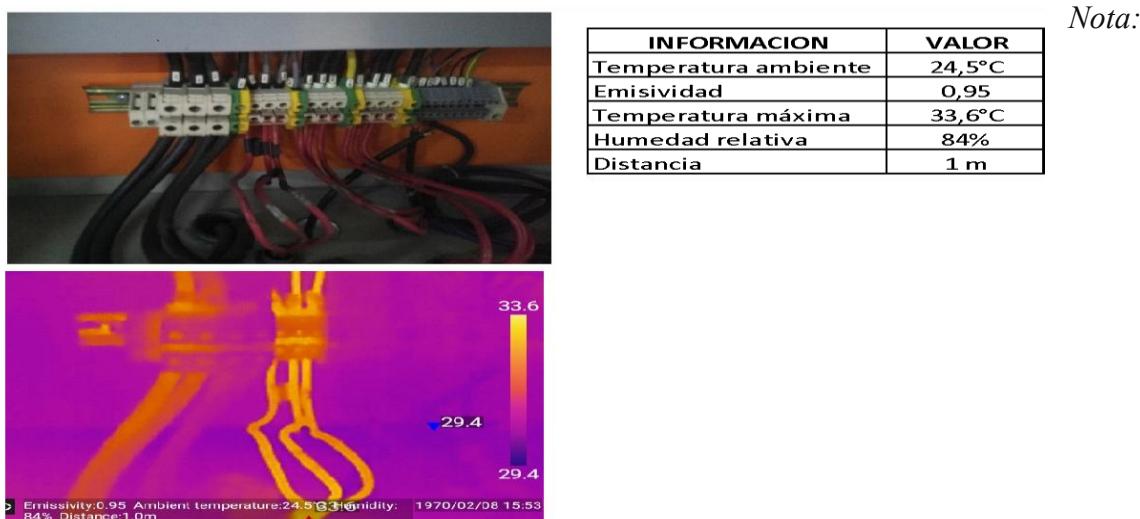
**Figura 5.** Termografía de los Contactores Hospital General Dr. Gustavo Domínguez Z

En los tableros principales, en la Hospital General Dr. Gustavo Domínguez Z., otros de los elementos que se le realizó la termografía fue a los contactores figura 5 se encontró con una avería leve por lo cual se recomendó y se recomienda revisión del cableado y ajuste de terminales, por otro lado en el Hospital del IESS Santo Domingo también se hizo revisión de contactores figura 6, y se encontró avería tipo severa, la mejor solución es cambiar el contactor lo antes posible y revisar las corrientes que están circulando para seleccionar los calibres de cables más adecuados para el trabajo.

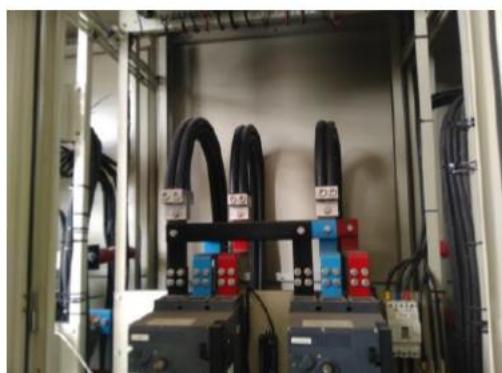
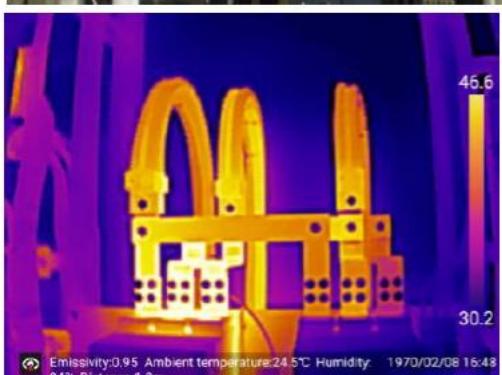
**Figura 7.** Termografía barra de distribución de cobre Hospital General Dr. Gustavo Domínguez

Finalmente, en los tableros principales, en la Hospital General Dr. Gustavo Domínguez, otro de los elementos en donde se realizó la termografía fue a las barras de distribución de bronce y sus terminales, figura 7 se encontró con una avería de tipo media por lo cual se recomendó programar una revisión de terminales y un reajuste de los mismos, mientras

INFORMACION	VALOR
Temperatura ambiente	24,5°C
Emisividad	0,95
Temperatura máxima	46,6°C
Humedad relativa	84%
Distancia	1 m

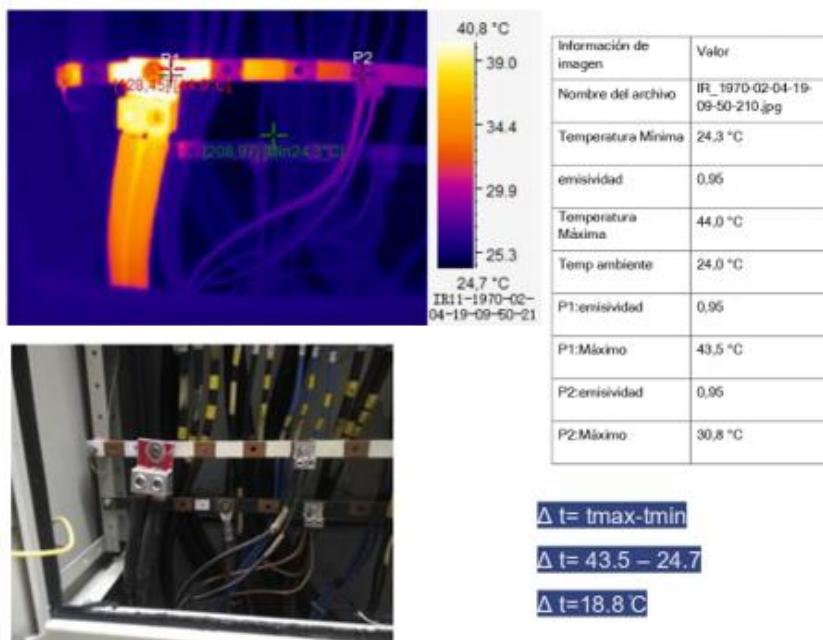
**Figura 8.** Termografía barra de distribución de cobre hospital del IEES Santo Domingo

en el Hospital del IESS Santo Domingo también se hizo revisión de estas barras de distribución de cobre figura 8, y se encontró una avería tipo media, se recomienda distribuir las cargas eléctricas de manera adecuada y un reajuste de los terminales anclados a la barra de cobre.
